労働災害情報の提供について

全産連労災発生情報 No.201909-1 「鉄製のローラーに足を巻き込まれる」

全産連労災発生情報 No.201909-2 「かくはん機に落下」

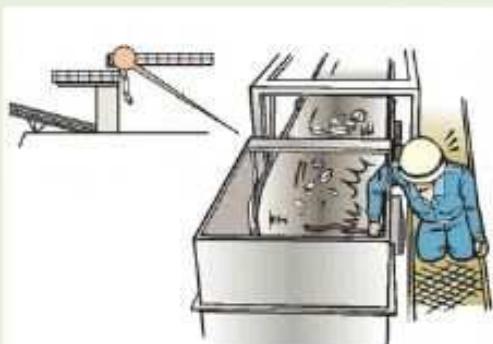
コンクリート廃材の破碎プラントでベルトコンベヤーに巻き込まれる

- ・この災害は、建築物の解体工事等で発生したコンクリートをクラッシャーで道路舗装用の路盤材に再生する作業で発生したものである。
- ・災害発生当日、被災者は、始業点検後、通常の作業手順で、ドラグショベル、破碎プラント、クラッシャー及びベルトコンベヤー等を運転状態として作業を始めた。しばらくして、被災者がベルトコンベヤーのところで手招きをしているのを同僚が発見し、ベルトコンベヤーのスイッチを切り近づいたが、すでに被災者は、磁選機ドラムとその周辺の鉄板の間に、右腕を肩のつけ根から挟まれており、直ちに救急車で病院に搬送したが、右腕切断による大量出血で死亡した。
- ・被災者はベルトコンベヤーの回転部分の磁選機に鉄筋が付着していることに気がつき、止めずにそれを取り除こうとして挟まれたものと推定される。

1. 磁選機ドラムのあるベルトコンベヤーの回転部分の覆い等の防護措置が設置されていなかったことと、機械が自動的に停止するインターロックスイッチを備えていなかったこと。
2. 積働中のベルトコンベヤー上の異物などを取り除く場合、電源を切って機械を止めた上で作業を行うなどの作業手順が作成されていなかったこと。
3. ベルトコンベヤーを非常停止させるためのリモコンスイッチを携帯していなかったこと

1. 巣き込まれリスクのある回転部分にはガード（覆い、囲い等）を設けることと、ガードを頻繁に外す必要のある部分には、インターロックスイッチを備えること。
2. 鉄筋を除去する場合は、電源を切り機械を止めて作業を行うことの徹底と作業手順の作成。
3. リモコンスイッチの取扱い等、非常時の措置について十分な教育を実施すること、および危険源の近くには手が届く範囲に非常停止スイッチを備えること。

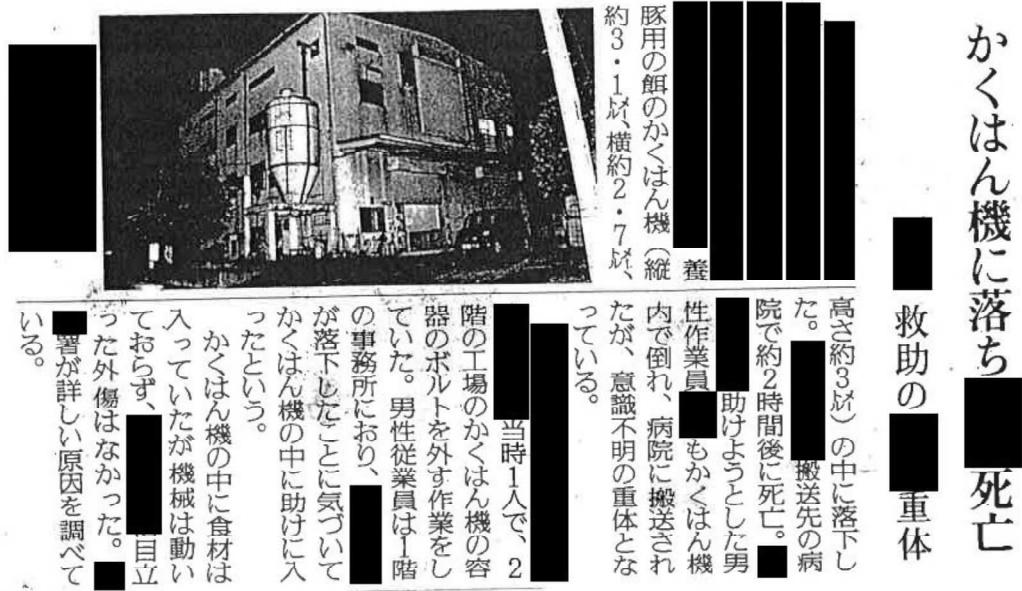
機械設備・有害物質の種類（起因物）	開口部
災害の種類（事故の型）	墜落・転落
被害者数	死者数：1人（20代） 休業者数：1人（40代）

- ・施設への転落等防止措置
- ・作業工程及び安全措置の標準化
- ・施設への立入・点検時の安全措置
- ・事故等異常発生時の対応の基準化
- ・管理者との連絡措置の基準化
- ・事故防止に関する作業員の教育・訓練
