### 高濃度ポリ塩化ビフェニル廃棄物等の発見事例の提供について（周知）

# 掘り起こし調査等における 高濃度PCB廃棄物等の発見事例

# 計画的処理完了期限後に発見された 継続保管事例

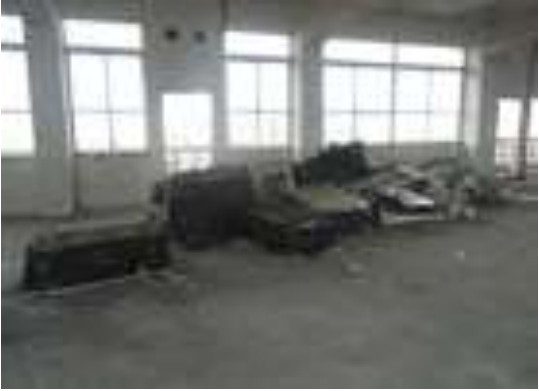
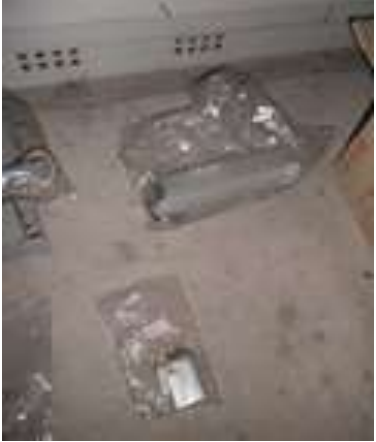
<p>解体中の倉庫からコンデンサーを発見した</p>
2	<p>解体工事にあたっては、自治体職員が必ず現場パトロールを実施しているが、その<b>解体現場パトロール中にビニール袋に入った安定器</b>を発見した。</p>

<p>解体工事現場をパトロール</p>

<p>ビニール袋に入った安定器を発見した</p>

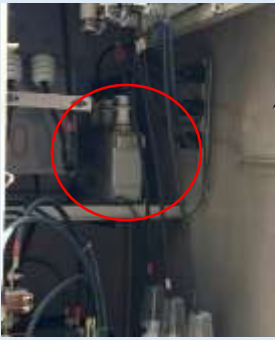
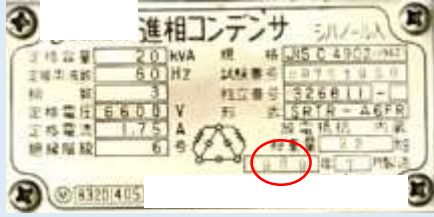
<p>発見されたコンデンサー</p>
6	<p><b>1980年代に竣工された建物</b>。竣工数年後に高圧進相コンデンサーが故障し、<b>更新したコンデンサーが1960年代の物だった</b>。<b>銘板の読み間違いにより、80年製だと認識していた</b>。事業者が委託先に低濃度PCB機器調査の指示を出し、主任技術者とは別の電気技術者が調査したところ、高濃度PCB含有高圧コンデンサーが使用中である事を発見した。</p>

<p>発見されたコンデンサー</p>

<p>製造年を読み間違えた銘板</p>
